Schimmel unterm Gründach

Wie viel Sanierung macht Sinn?

Autor:
Bernhard Kopff,
Architekt und Sachverständiger für
Schäden an Gebäuden, Fachrichtung
Holzschutz, München

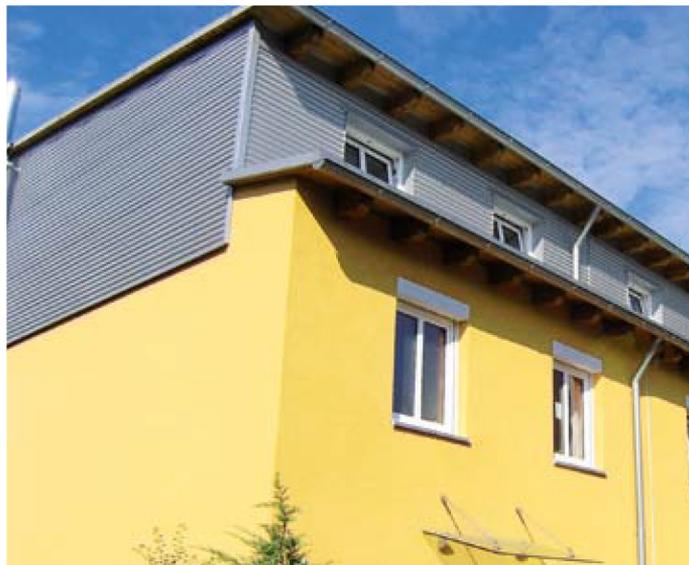
Bei dem untersuchten Objekt handelt es sich um eine 4-Spänner-Reihenhauszeile (Abb. 1). Unter dem auskragenden Dach des Dachgeschosses waren an mehreren Stellen schwarze Fahnen festgestellt worden. Das Gebäude wurde aus Porenbeton errichtet und die Fassade im Obergeschoss mit Mineralwolle gedämmt und mit Wellblech verkleidet. Das Flachdach (4° Neigung) hat folgenden Aufbau:

Abb. 1:
Das untersuchte Objekt: Ein Massivbau mit begrüntem Flachdach in Holzbauweise

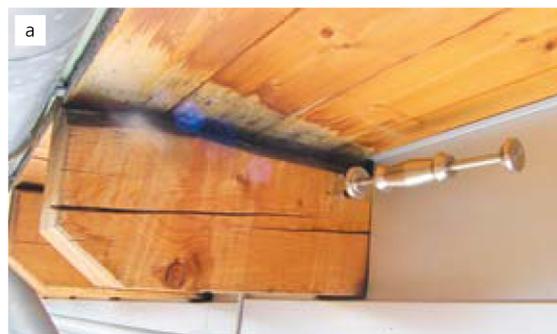
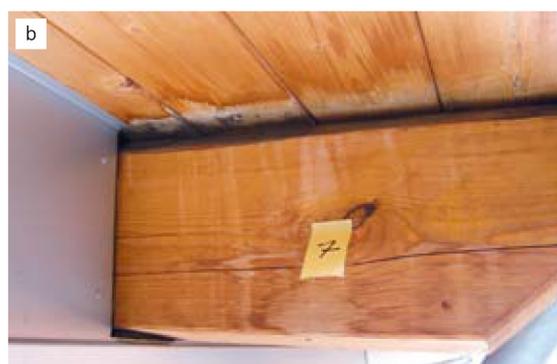
Die Sparrenzwischenräume wurden an den First- und Traufseiten mit einem ausgeschnittenen Blech bekleidet (Abb. 2 a und b).

Bei genauerer Untersuchung konnte festgestellt werden, dass die schwarzen Fahnen hauptsächlich firstseitig (Süd-West), und in Bereichen von nicht sauber anliegendem Abdeckblech zwischen den Sparren auftraten. Je größer die Fuge, umso größer ist auch die Fahne. Die „Fahnen“ an der Dachschalung und – in geringerem Maß an den auskragenden Sparren – konnten als mikrobieller Befall aufgrund von Feuchtigkeit iden-

tifiziert werden. Es muss also zeitweise in diesen Bereichen eine erhebliche Feuchtigkeit vorgelegen haben.

Abb. 2:
Mikrobieller Befall am Dachüberstand
